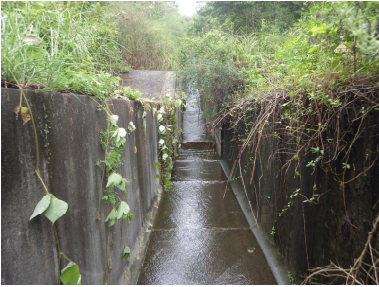
<p>温浴施設からの排水路、No.③、ECは高く、また、値のバラつきが大きい EC: 194~1622μS/cm 2021. 5. 23</p>	<p>自然水路部、No.②、EC : 99~160μS/cm と低い。位置的に温浴施設の影響なし 2021. 5. 23</p>

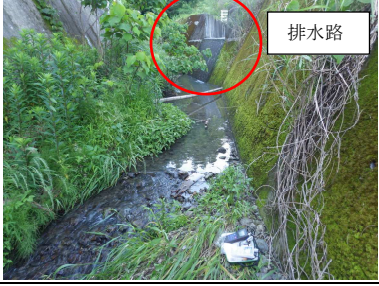
<p>排水路の下流、No.④、温浴施設稼働(2009年)後は EC : 209~320μS/cm と高い 2021. 5. 23</p>	<p>調整池、No.⑨、EC : 320~544μS/cm 温浴施設稼働前の2008年は406μS/cmと高く、2021年も462μS/cmと大きな変化なし。元来、止水域のECは高い。2021. 8. 21</p>
