(3) 田代地区の生態系特性（埋め立てによる生態系特性の変化）

1) 埋め立て前の生態系特性（1996年～1998年）

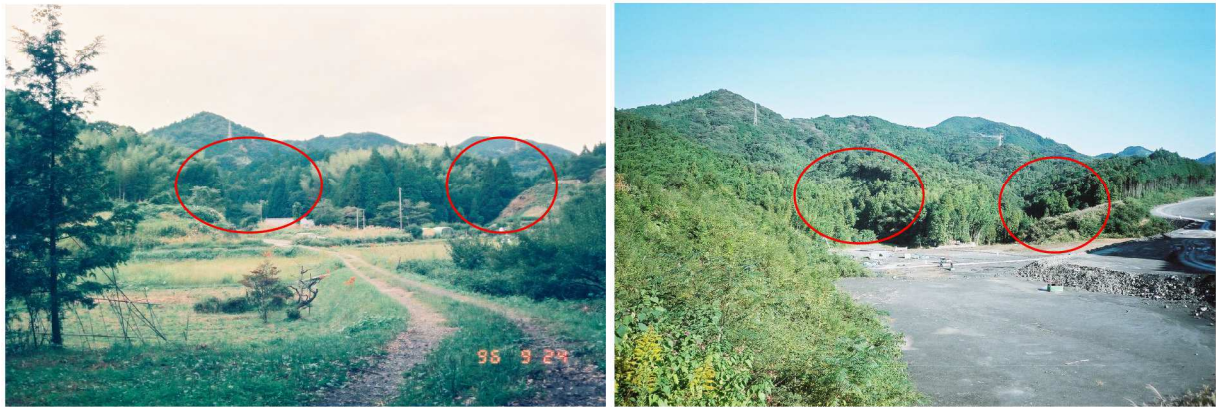
写真 4.3.1 田代地区平地部の改変前および埋め立て中の景観 北方向を望む

改変前、田代集落から北を望む
1996. 9. 24

埋め立て中
奥の2カ所の沢を含む一帯を保全
2004. 8. 14

このような環境の変化に伴って、特に埋め立て地中央部では、改変前の水田や耕作放棄草地に依存した生物相から河原や荒れ地に適応した生物相に変化した。一方、埋め立てを回避した 2カ所の沢部と埋め立て地周辺に残る樹林を中心に、埋め立て工事前の動植物相が残存することも確認された。
