3) 植生の保全対策

① 長大のり面の植生データ

② 長大のり面植栽の植生評価

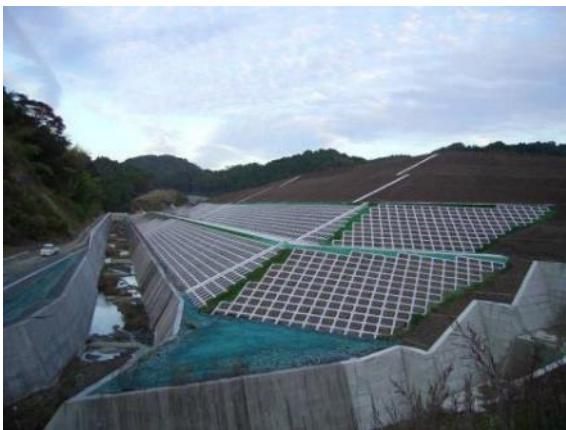
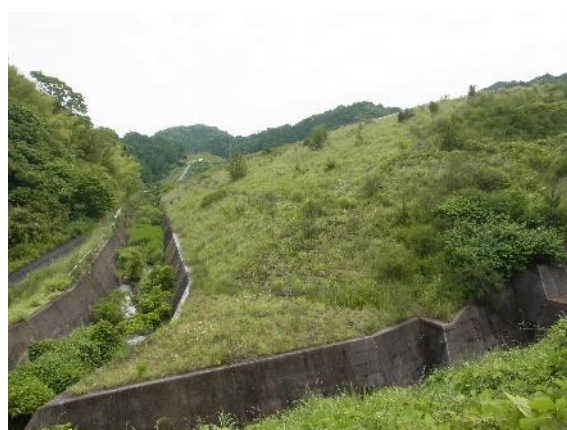
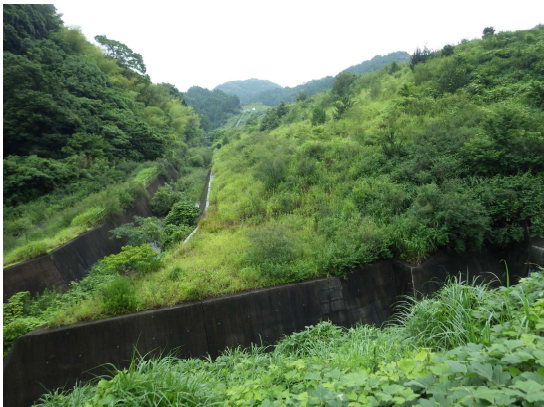
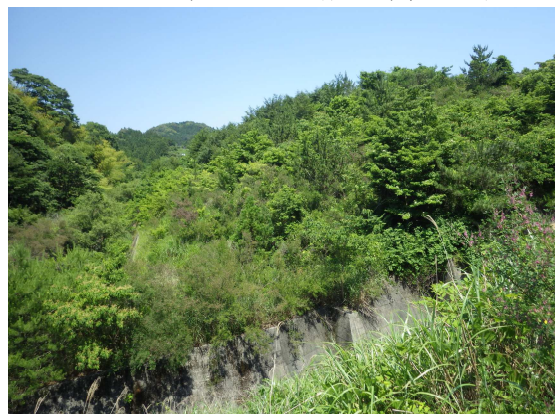
写真5.2.7 長大のり面の植生変化（Aライン付近）

長大のり面造成中 2004年11月24日

2013年6月7日（約8年経過時）

2015年7月7日（約10年経過時）

2021年6月10日（約16年経過時）

Aラインは造成4年後（2009年）からの調査であり、のり面はすでにススキ群落に変化していました。その後、主にライン上に出現するのは、ススキ、ヨモギ、オトコエシ、タカサゴユリ、セイタカアワダチソウ、ヤブツルアズキのほか、スギ、アカマツ、クマノミズキ、ケヤマハンノキ、ヤシャブシなどの木本類でした。当該のり面は16年を経過し、全体にススキ群落から、アカマツ、クマノミズキ、ケヤマハンノキ、ヤシャブシが成長し、被度が増すなど、全体に樹林化が進行中です（写真5.2.7～8）。

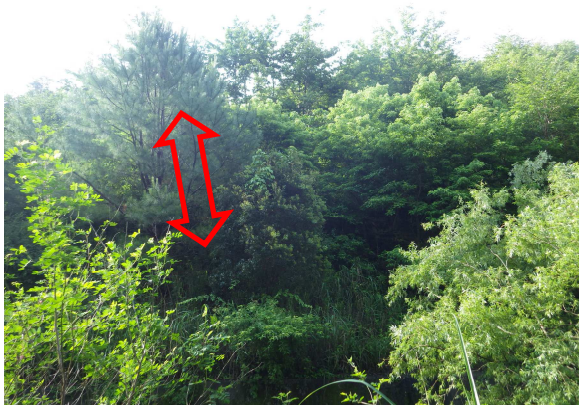
Aライン

(2005年造成完了、16年経過：2021.6.11)

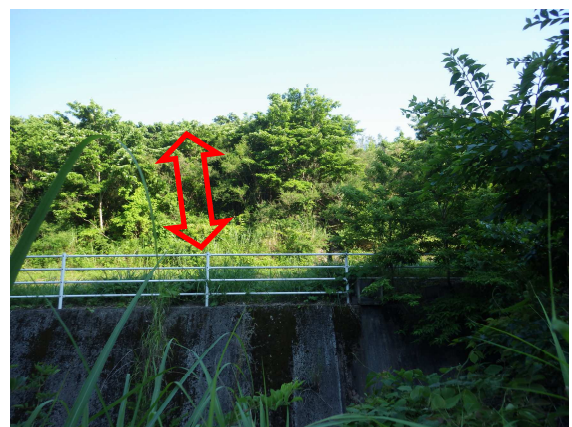
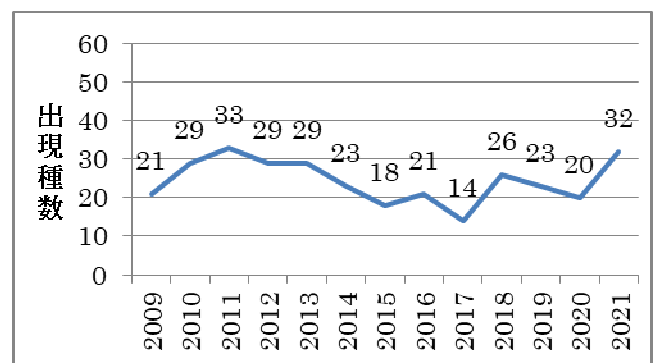
図 5.2.8 のり面植生調査地点の出現種数（種数/16m²）の経年変化

(2008年造成完了13年経過：2021.6.10)

AラインとBラインの出現種数の変化を図5.2.8に示します。

Aラインは順調に種数が増加していますが、クズや、キダチコマツナギが優占したBラインは一時的な減少がみられ、種数が経年的に増加しない傾向がみられました。これは、Bラインでは植生の更新を阻害するクズやキダチコマツナギの優占度が高いためと考えられます。クズは偏向遷移する植物とされ、本種が優占した場合、被圧によって他の植物の侵入（植生遷移の進行）が遅れ、遷移がなかなか進行しないとされています。一方、AラインはBラインに比べると順調に植生遷移が進んでいるものと思われます。

なお、Bラインについて、当初からクズやキダチコマツナギが何故優占したかについては不明です。また、今後、何年経過すれば、AラインとBラインが同じような植生になるかについて明らかにすることは、このような放置型の植生復元を考えるうえで、貴重な資料となります。

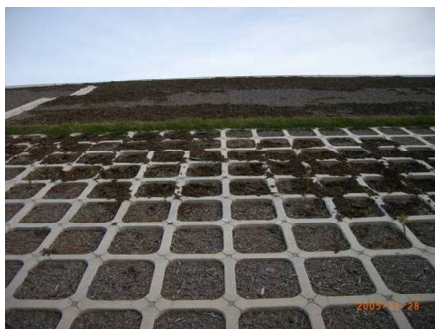
2005.11.28

チップの敷き均し。植栽なし。

造成直後

色が茶色い部分はイノシシによる掘り返し痕

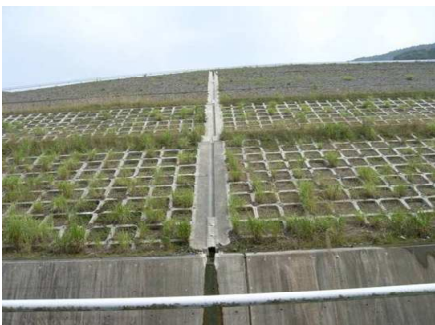
2007.6.28

オオアレチノギク、ススキ、ヤブマメ、
セイタカアワダチソウなどの侵入。
斜面下部はススキが多くなる。

造成後2年目

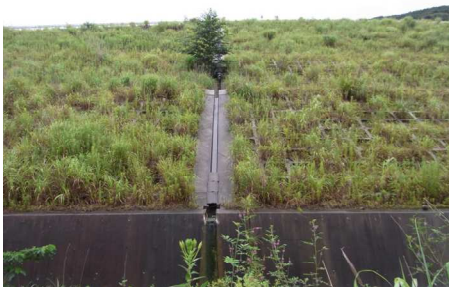
2010.8.09

全面にススキが繁茂

造成後5年目

木本類としては、
アカメガシワ、クマノミズキ、イタチハギ(外来)
スギ、ケヤマハンノキ(中央)、キリなどが見られる。

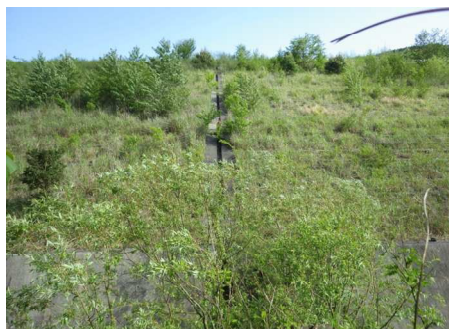
2015.5.1

木本類が生長。特に斜面上部。
ケヤマハンノキ(中央)枯死、消失

造成後10年目

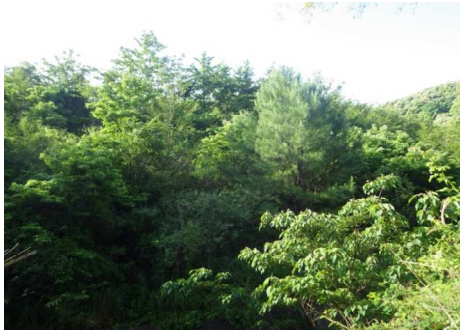
2021.5.25

木本類が成長。のり面全体を覆う。

造成後16年目

アカマツ、ヤシヤブシ、ケヤマハンノキ、ヤシヤブシ、
クマノミズキ、アカメガシワなどの木本類が成長。

写真 5. 2. 8 長大のり面調査区 A の植生変化

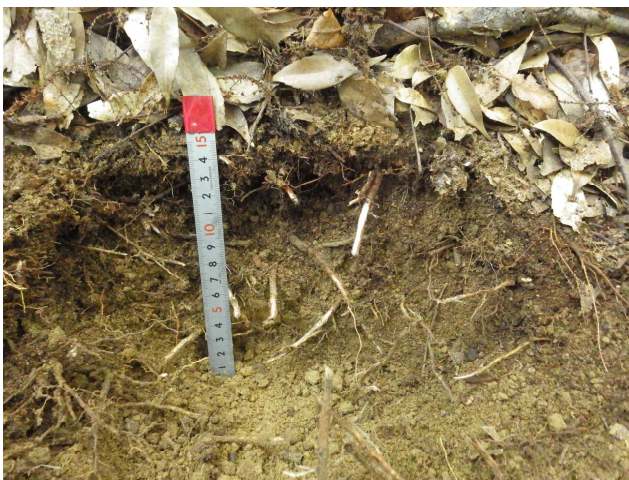
コジイ林 乾性褐色森林土壌
 土色：7.5YR3/2～4/3(黒褐色～褐色)
 土性：壤土
 土壤硬度：11.5

写真 5. 2. 9 周辺樹林(コジイ林)とのり面の土壌

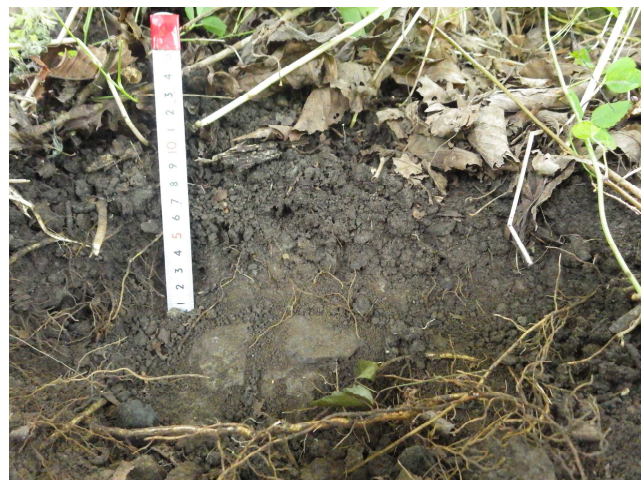
のり面 盛土 8cm 以下石礫
 土色：10YR2/2～2/3(黒褐色)
 土性：壤土
 土壤硬度：6.5

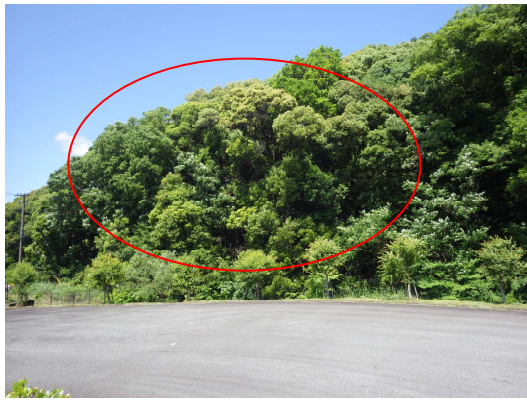
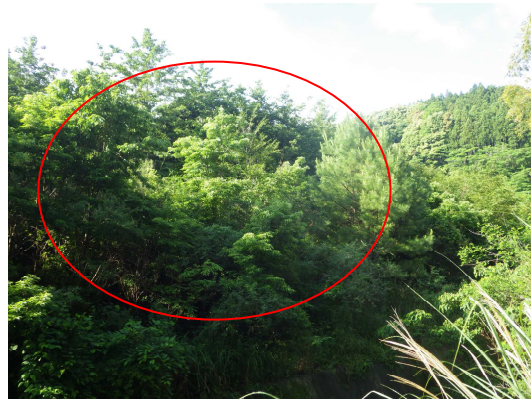
写真 5. 2. 10 調査した復元目標とした周辺樹林とのり面の植生

復元目標とした周辺樹林(コジイ林 2021. 5. 23) 評価対象としたのり面植生(ケヤマハンノキAライン沿い 2021. 5. 25)

のり面植生は、これまで継続調査している測線ライン A の東側（のり面では最も発達した植生）で 10m×10m のコドラートを新たに設置し、復元目標とした周辺植生は環境プラザの北東側の尾根斜面の常緑広葉樹林（コジイ林）に 10m×10m のコドラートを設置して調査しました（写真 5.2.7）。植生復元度について、質（X 軸）は周辺目標樹林との「種構成の類似性」（質的復元度指数：Q）、量（Y 軸）は「胸高断面積合計の比」（量的復元度指数：V）を用いました。このうち、質的復元度指数（Q）は植生の「種類構成の類似性」をみる Janssen（1975）の類似比²を用いました。これらの値から復元目標植生（周辺既存樹林：常緑広葉樹林）を質、量とも「1」とした場合ののり面植生の質、量における復元度合の相対値を求め、植生復元度指数として、XY 座標上に表しました。
