## 5) 止水環境対策（調整池やモリアオガエル代替産卵池など）

### 【モリアオガエル代替産卵池】

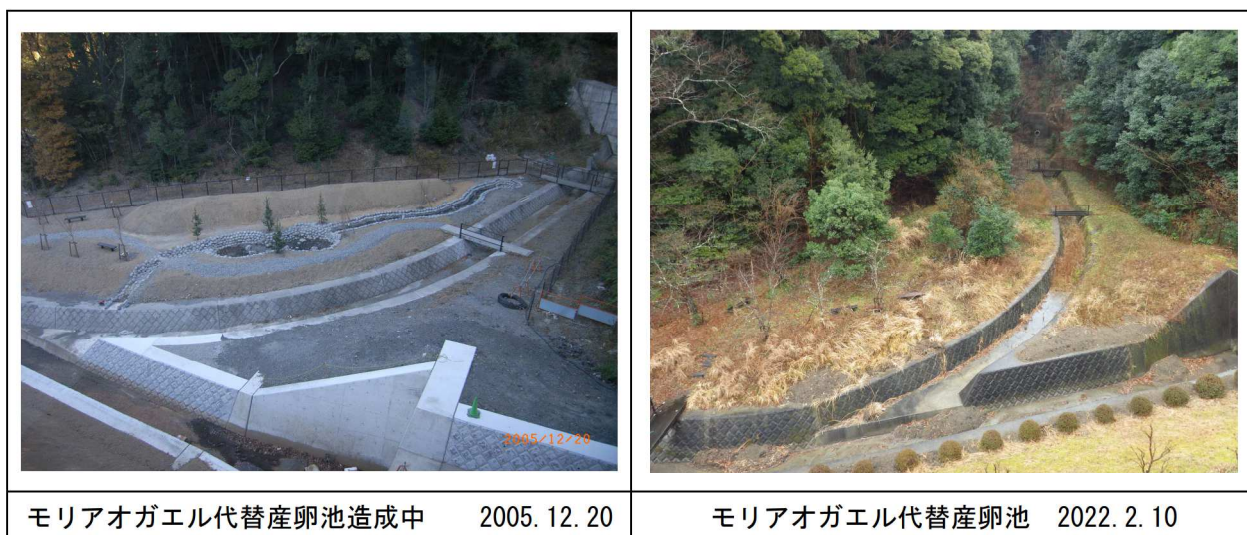
写真 5.2.16 モリアオガエル代替産卵池

モリアオガエル用の 代替産卵池と卵塊 2021. 5. 23	代替産卵池、モリアオガエルの 産卵 2018. 5. 18	調整池 2022. 9. 29

モリアオガエルの代替産卵池では造成後（2006年）から本種の産卵が継続的に確認されています（写真 5.2.16～17）。また、周辺沢部においても本種の鳴声や産卵が確認され、これらの水環境が本種の安定した産卵場になっていることが示されました。

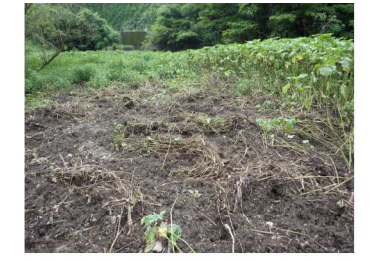
写真 5. 2. 17 モリアオガエル用代替池と調整池

調整池 1年草のポントクタデ が優占 自然性の高い環境が 形成されている 2021. 8. 21	調整池上流側の流れと 後背湿地 2021. 8. 21	後背草地 イノシシの掘り痕 2021. 8. 21

調整池では、広い水域の出現（2005年頃）により、サギ類（アオサギ、ダイサギなど）やカモ類（カルガモ、マガモ、コガモなど）、カワウなどの水鳥が利用するほか、モリアオガエルの産卵も確認されています。また、調整池に付随する後背の湿生草地（2021年時点ポントクタデが優占）ではニホンジカやイノシシ、アナグマ、タヌキなどの利用が確認されています（写真 5.2.17）。植物では、2014年12月の観察時、調整池の上流側岸辺でタコノアシ（ユキノシタ科：国、県のレッドデータブックで準絶滅危惧種）を100株程確認しました。本種は、その後、継続して生育が確認されていましたが、当該地は水位の変動が激しいためか、個体数は減少傾向にあり、2020年9月に1株を確認したのみであり、2021年には確認できませんでした。

このような広い水域環境は造成前にはなく（水田はあったが環境条件が異なります）、改変後新たに出現した環境です。人の立ち入りがほとんどなく、水域と後背湿地域には自然性の高い環境が形成されつつあると考えられます。
