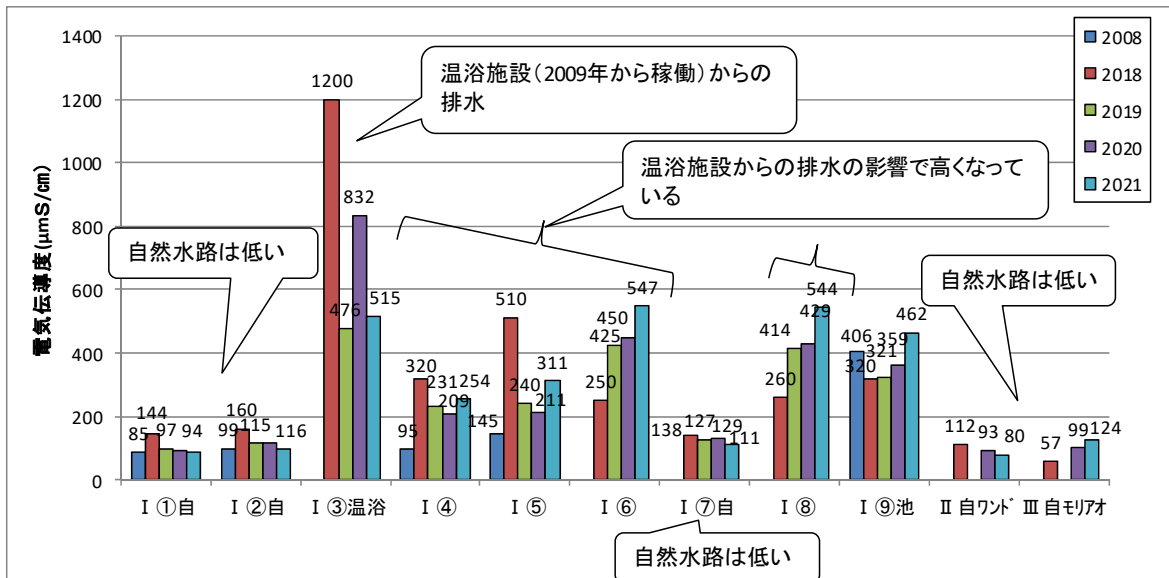
図 5.2.15 2008年 (温浴施設稼働前)、2018年、2019年、2020年、2021年における電気伝導度 (EC)

自: 自然河川水、温浴: 温浴施設の排水、池: 調整池、ワンド: ワンド部、モリアオ: モリアオガエル代替産卵池
